# Wir reparieren Ihre Wechselrichter!

Hersteller	Platinum
Typ / Bezeichnung	22000TLD-ENS3-DCT-Uni
Seriennummer	1005120530057
Betriebsstunden	
Fehlerbeschreibung	Keine Fehlerbeschreibung

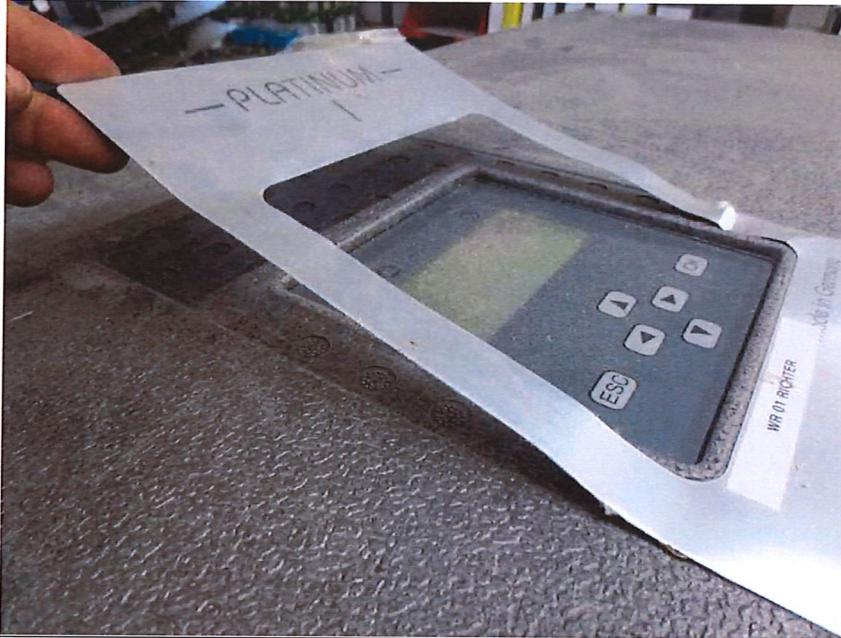
1. Bei Anlieferung beschädigte Gehäuse Blende

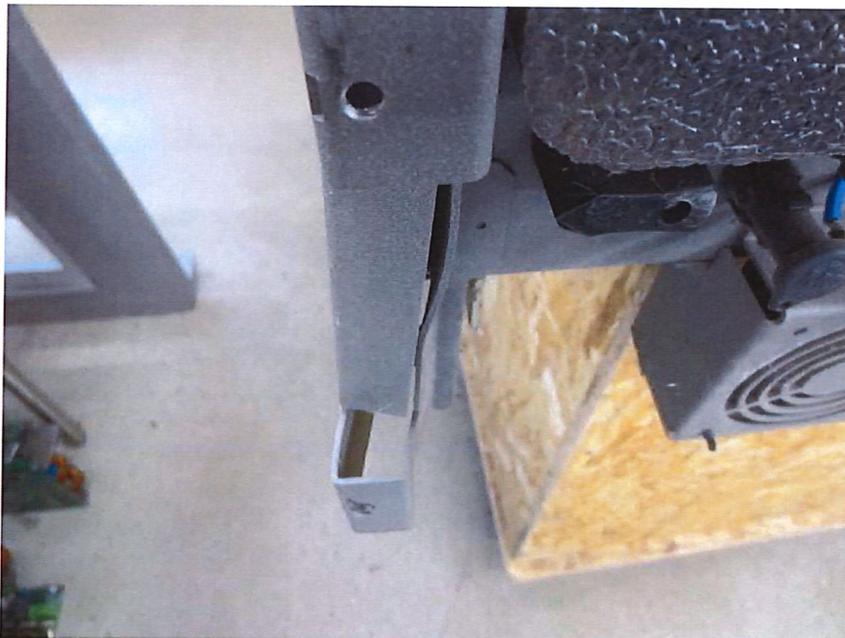
2. Bei Anlieferung beschädigtes Gehäuse

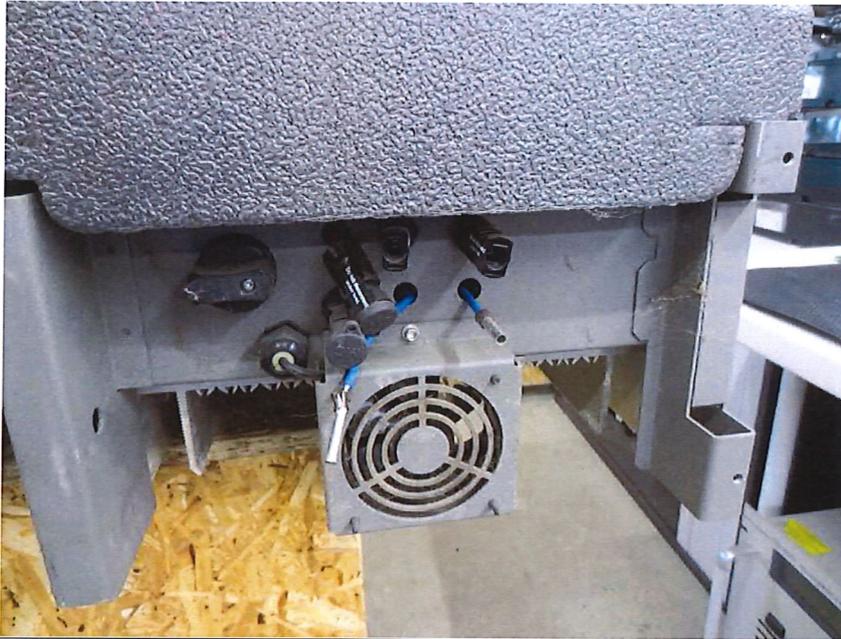
3. Bei Anlieferung beschädigte DC Buchsen

Nach Überprüfung des Wechselrichters wurde festgestellt, dass die Displayeinheit des Wechselrichters (siehe Bild 6) einen Defekt aufweist zudem sind DC-Anschlussbuchsen beschädigt.

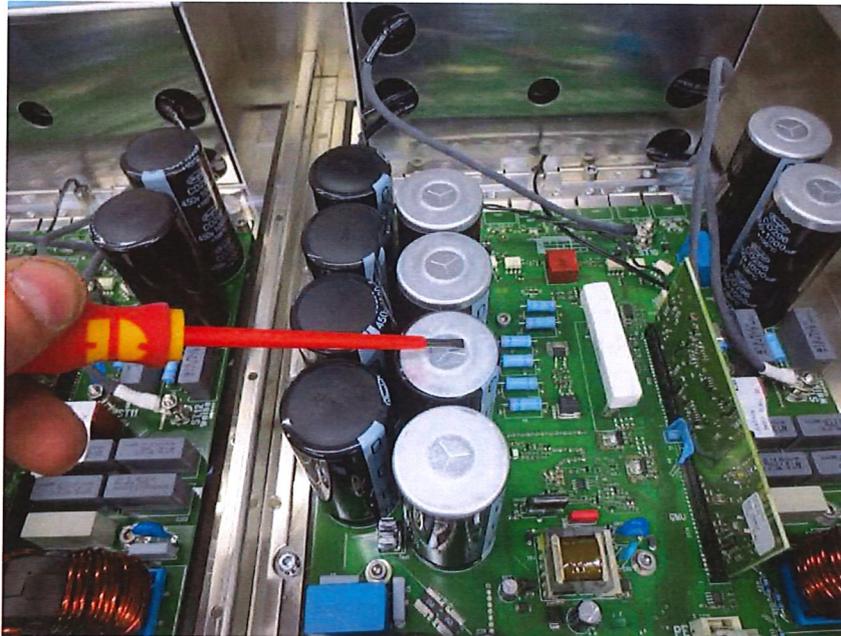
### 5. Verbrauchte/gealterte Elektrolytkondensatoren

Ohne komplette Überarbeitung kann keine Gewährleistung auf dauerhaft reibungslosen Betrieb gegeben werden, da diverse Komponenten bereits messtechnischen Verschleiß aufweisen.

Es wird dringend eine Wartung sowie Erneuerung sämtlicher altersbedingt kritischen Komponenten (Elektrolytkondensatoren, Wärmeleitpaste) empfohlen.

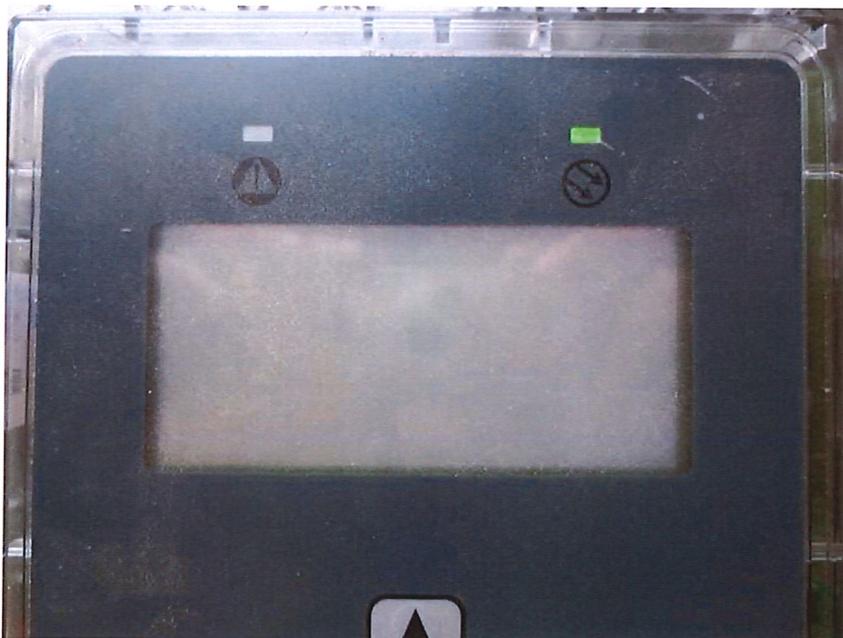
### 6. Ermittelter Fehler: keine Display Anzeige

Die Schadensursache ist auf einen internen Bauteileausfall zurückzuführen.

Ein externes Ereignis kann ausgeschlossen werden, da die Überspannungsschutzeinrichtungen (Varistoren) sowie sämtliche Eingangsbereiche Messtechnisch völlig intakt sind.

Mögliche Reparaturkosten der Beschädigten Komponenten liegen bei 420 € netto zzgl. MwSt.

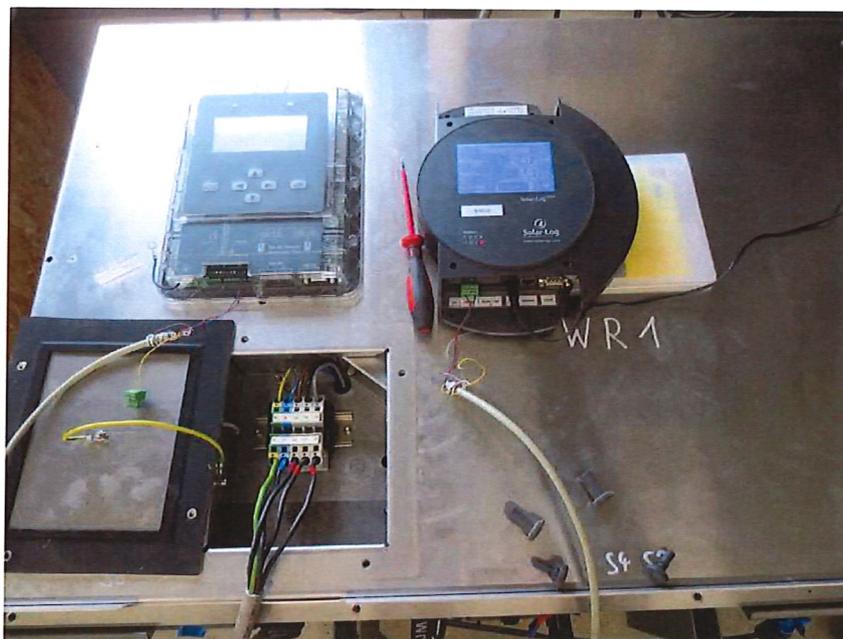
### 7. RS485 Datenkommunikation in Funktion
