Optisches Prüfprotokoll für Solar-Module

Protokoll bezieht sich auf alle auf einer Palette befindlichen Solar-Module

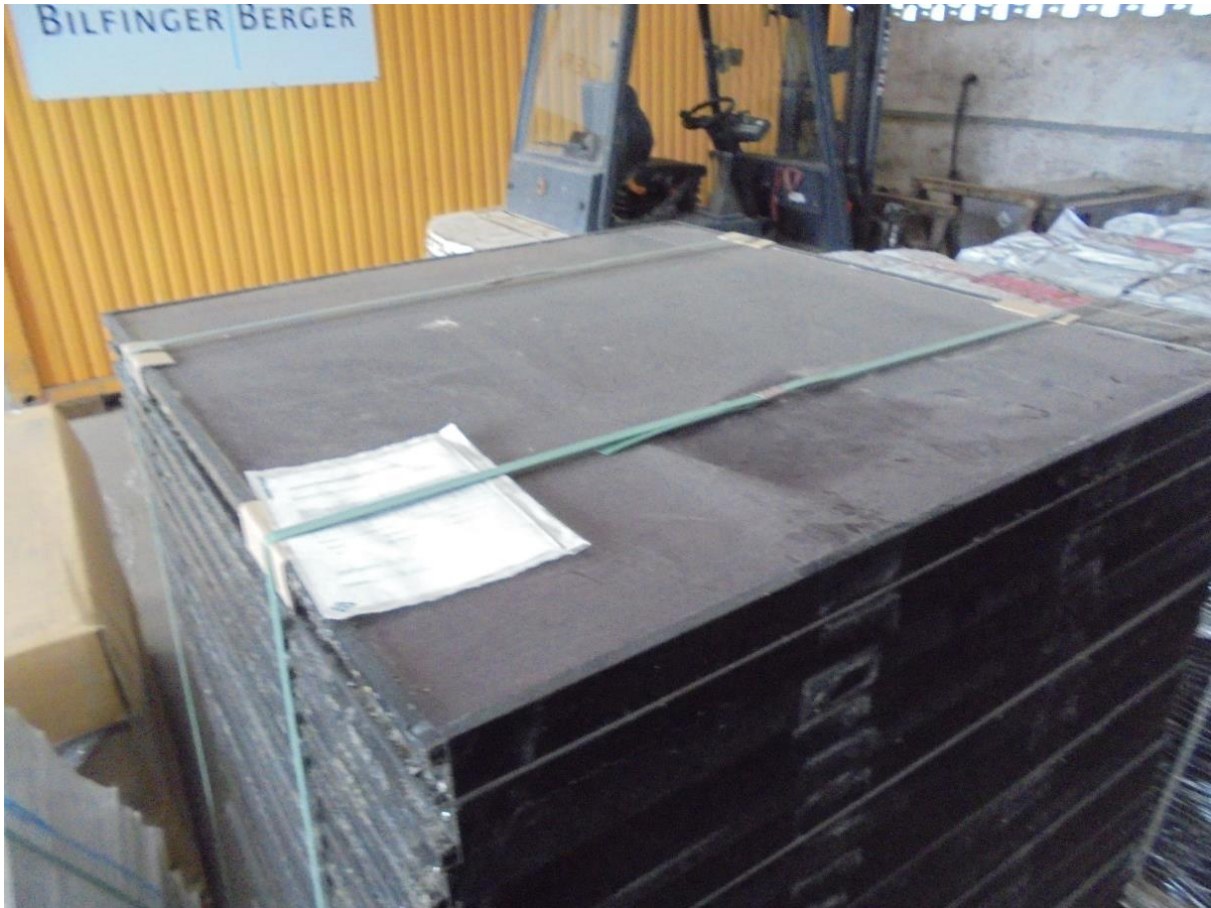
Projektnr.: 9										
Hersteller	Zuordnungs nr.	Typ	Serien-Nr.	Module pro Palette	Gerätedaten	Optischer Zustand (Note 1 - 6)	Beschädigung (Ankauf möglich) --> Prüfung bestanden	Beschädigung (Ankauf NICHT möglich) --> Prüfung NICHT bestanden	Bemerkung	Aufbau der Module (Dünnschicht/Kristalline)
Kanaka	9,5	G-EA 060	530-8288	30	V: 91,8 A: 11,14 W: 60 Hz:	2	<input type="checkbox"/> Schnecken Spuren <input type="checkbox"/> Microcracks & Zellbruch <input type="checkbox"/> Verfärbung Rückseite <input type="checkbox"/> Defekte Solarkabel <input type="checkbox"/> Verfärbung Zellverbinder <input type="checkbox"/> Rahmenschäden <input type="checkbox"/> Verschmutzte Anschlussdose <input type="checkbox"/> Fehlende Stecker (Kabel)	<input type="checkbox"/> PV Modul mit Glasbruch <input type="checkbox"/> PV Modul mit Delamination <input type="checkbox"/> PV Modul mit Hotspot <input type="checkbox"/> Schmutzstellen (Frontseite) <input type="checkbox"/> Schmutzstellen (Rückseite) <input type="checkbox"/> Verschmutzte Rückseite		Keine Schäden

Befund: ☒ Wiederverwendung ☐ Weitere Prüfung/ Reparatur ☐ Verwertung ☐ Sonstiges
