Wir reparieren Ihre Wechselrichter!

Hersteller	Platinum
Typ / Bezeichnung	22000TLD-ENS3-DCT-Uni
Seriennummer	1005120530081
Betriebsstunden	
Fehlerbeschreibung	Keine Fehlerbeschreibung

Allgemeiner Zustand

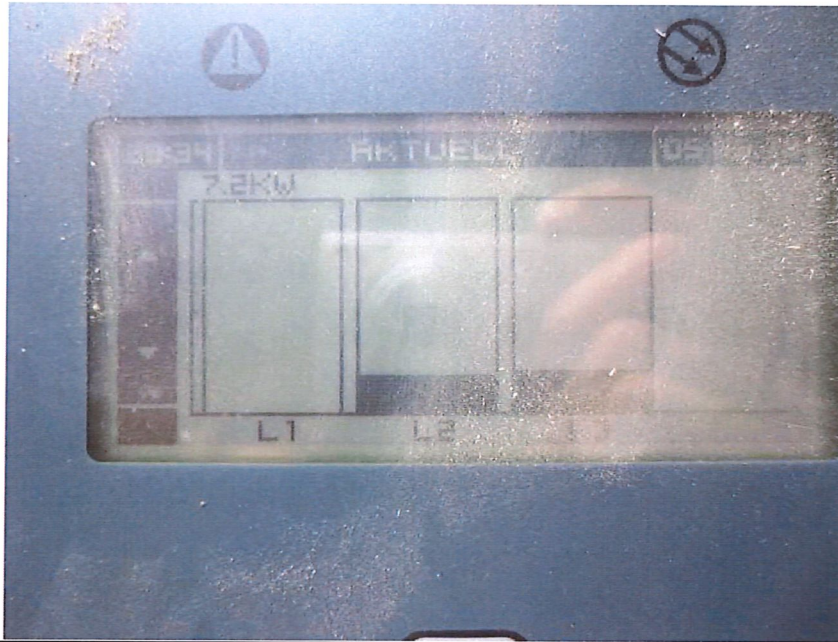
3. Ermittelter Fehler: Leistungsteil 1 startet nicht, altersbedingter Ausfall der IGBT Transistoren und Kondensatoren

Nach Überprüfung des Wechselrichters wurde festgestellt, dass Leistungsteil eins keine Funktion zeigt und nicht startet.

Die Schadensursache ist auf einen internen Bauteileausfall der IGBT Transistoren und deren Peripherie zurückzuführen.

Ein externes Ereignis kann ausgeschlossen werden, da die interne Überspannungsschutzeinrichtung (Varistoren) AC- sowie DC-Seitig messtechnisch völlig intakt sind.

Durch Erneuerung der defekten Komponenten ist der Wechselrichter auf Bauteilebene reparabel.

Mögliche Reparaturkosten der Beschädigten Komponenten liegen bei 850 € netto zzgl. MwSt.

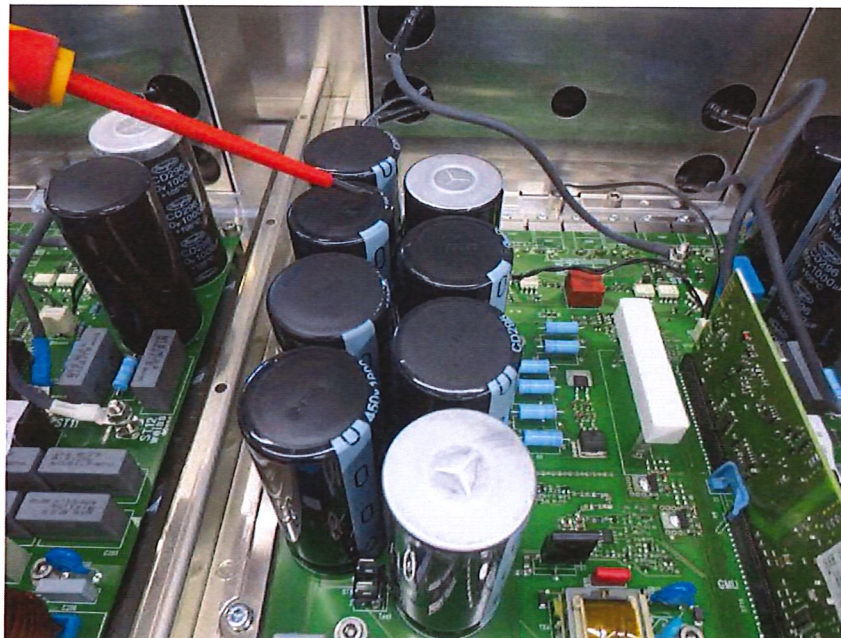
4. Verbrauchte/gealterte Elektrolytkondensatoren

Ohne komplette Überarbeitung kann keine Gewährleistung auf dauerhaft reibungslosen Betrieb gegeben werden, da diverse Komponenten bereits messtechnischen Verschleiß aufweisen.

Es wird dringend eine Wartung sowie Erneuerung sämtlicher altersbedingt kritischen Komponenten (Elektrolytkondensatoren, Wärmeleitpaste) empfohlen.

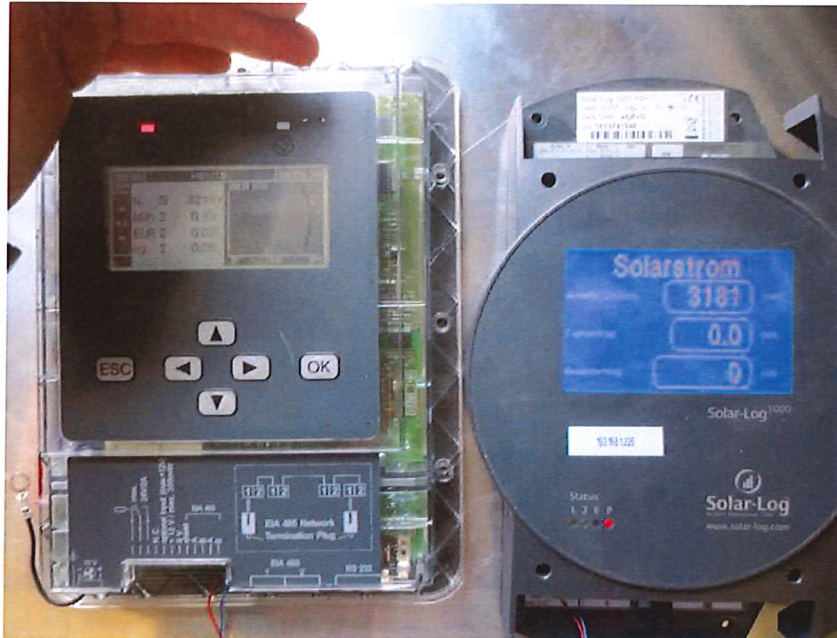
5. RS485 Datenkommunikation in Funktion
