Wir reparieren Ihre Wechselrichter!

Hersteller	Platinum
Typ / Bezeichnung	22000TLD-ENS3-DCT-Uni
Seriennummer	1005120727018
Betriebsstunden	
Fehlerbeschreibung	Keine Fehlerbeschreibung

Allgemeiner Zustand

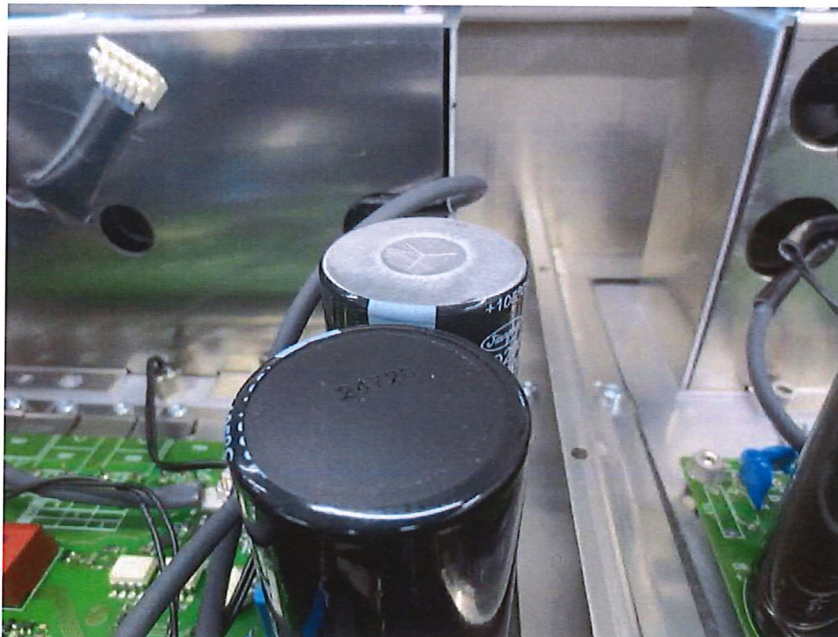
3. Verbrauchte/gealterte Elektrolytkondensatoren

Ohne komplette Überarbeitung kann keine Gewährleistung auf dauerhaft reibungslosen Betrieb gegeben werden, da diverse Komponenten bereits messtechnischen Verschleiß aufweisen.

Es wird dringend eine Wartung sowie Erneuerung sämtlicher altersbedingt kritischen Komponenten (Elektrolytkondensatoren, Wärmeleitpaste) empfohlen.
