Wir reparieren Ihre Wechselrichter!

Hersteller	Platinum
Typ / Bezeichnung	13000TLD-ENS3-DCT-Uni
Seriennummer	1005120809015
Betriebsstunden	
Fehlerbeschreibung	Keine Fehlerbeschreibung

Ja	<input checked="" type="checkbox"/>	Nein	<input type="checkbox"/>
Festgestellte Fehlermeldung	RS485 Kommunikationsschnittstelle defekt		
Prüfdatum	24.05.2018

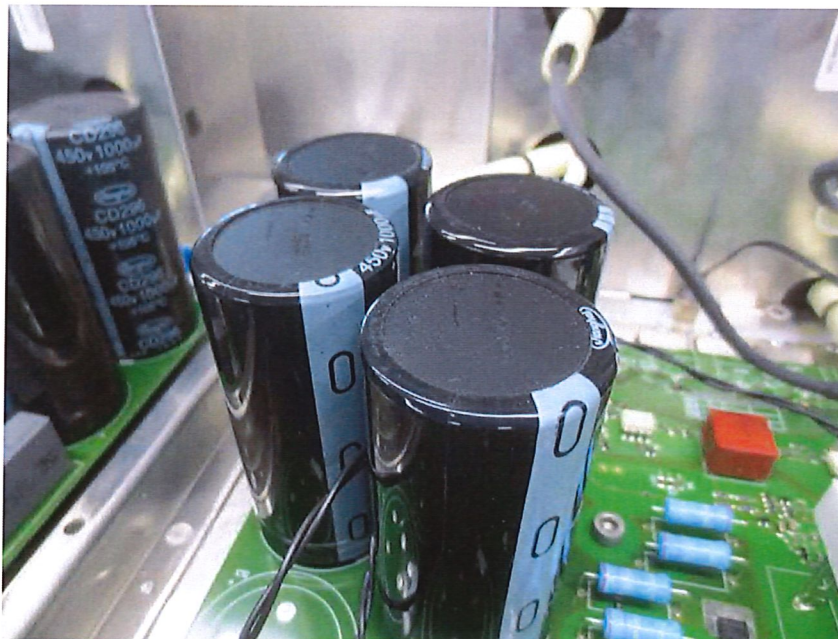
2. Verbrauchte/gealterte Elektrolytkondensatoren

Ohne komplette Überarbeitung kann keine Gewährleistung auf dauerhaft reibungslosen Betrieb gegeben werden, da diverse Komponenten bereits messtechnischen Verschleiß aufweisen.

Es wird dringend eine Wartung sowie Erneuerung sämtlicher altersbedingt kritischen Komponenten (Elektrolytkondensatoren, Wärmeleitpaste) empfohlen.

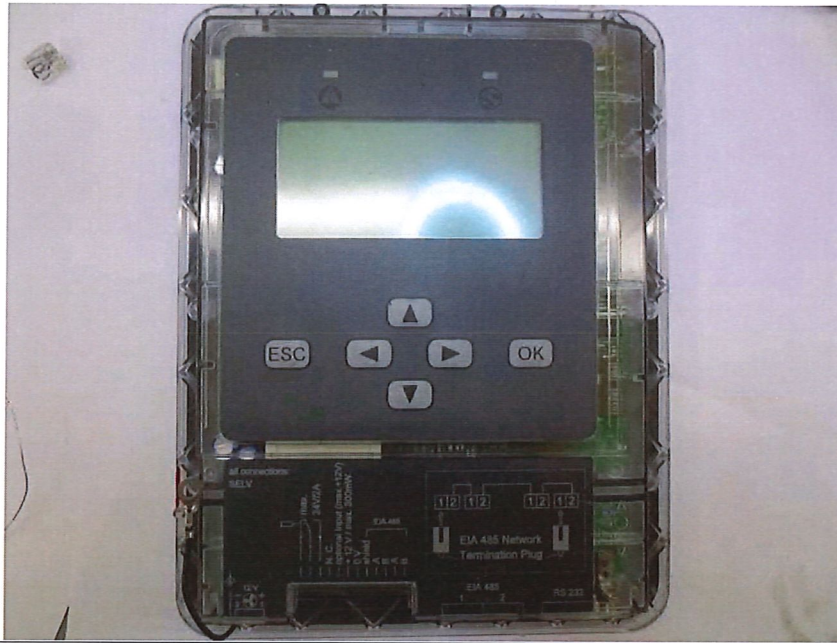
3. defektes Controlboard

Nach Überprüfung wurde festgestellt, dass die RS485 Kommunikationsschnittstelle durch eine externe Überspannung auf dem Datenbus beschädigt wurde.

Die Schadensursache ist auf ein externes Ereignis zurückzuführen.

Durch Erneuerung der defekten Komponenten ist der Wechselrichter auf Bauteilebene reparabel.
