Wir reparieren Ihre Wechselrichter!

Hersteller	Platinum
Typ / Bezeichnung	19000TLD-ENS3-DCT-Uni
Seriennummer	1005120530016
Betriebsstunden	
Fehlerbeschreibung	Keine Fehlerbeschreibung

Zusammenfassung

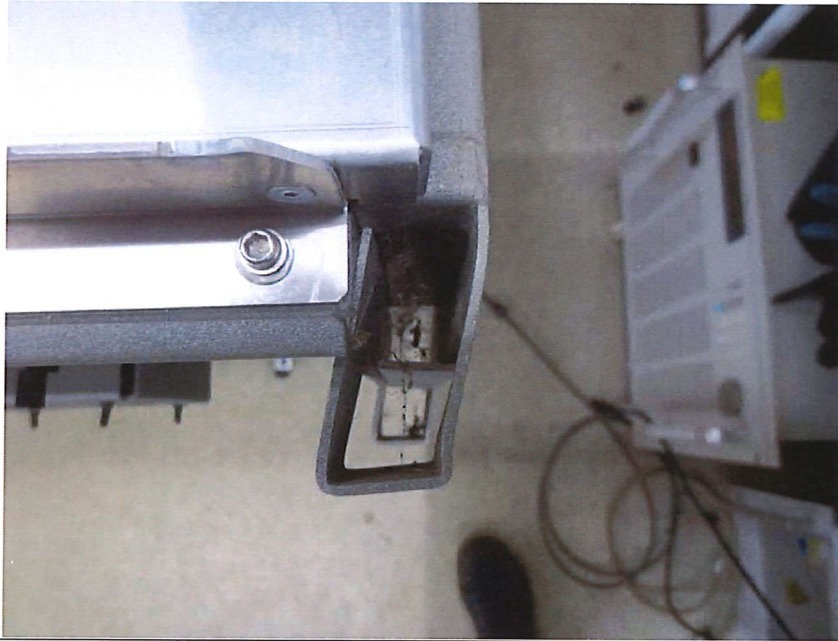
Gerätezustand	Neuwertig	<input type="checkbox"/>	gebraucht	<input checked="" type="checkbox"/>
Gerät beschädigt (Kratzer, Beulen usw.)	nicht beschädigt	<input type="checkbox"/>	beschädigt	<input checked="" type="checkbox"/>
Korrosionserscheinungen an metallenen Teilen	Ja	<input type="checkbox"/>	Nein	<input checked="" type="checkbox"/>
Korrosionserscheinungen an elektrischen Kontakten	Ja	<input type="checkbox"/>	Nein	<input checked="" type="checkbox"/>
Schutzart	IP20	<input type="checkbox"/>	IP66	<input checked="" type="checkbox"/>
Kabeldurchführung	Verschlossen	<input type="checkbox"/>	offen	<input checked="" type="checkbox"/>
Gerät verschmutzt	leicht	<input type="checkbox"/>	mittel	<input checked="" type="checkbox"/>
Gerät vollständig	Vollständig	<input checked="" type="checkbox"/>	Nicht vollständig	<input type="checkbox"/>
Fehlende Teile

1. Bei Anlieferung beschädigtes Gehäuse

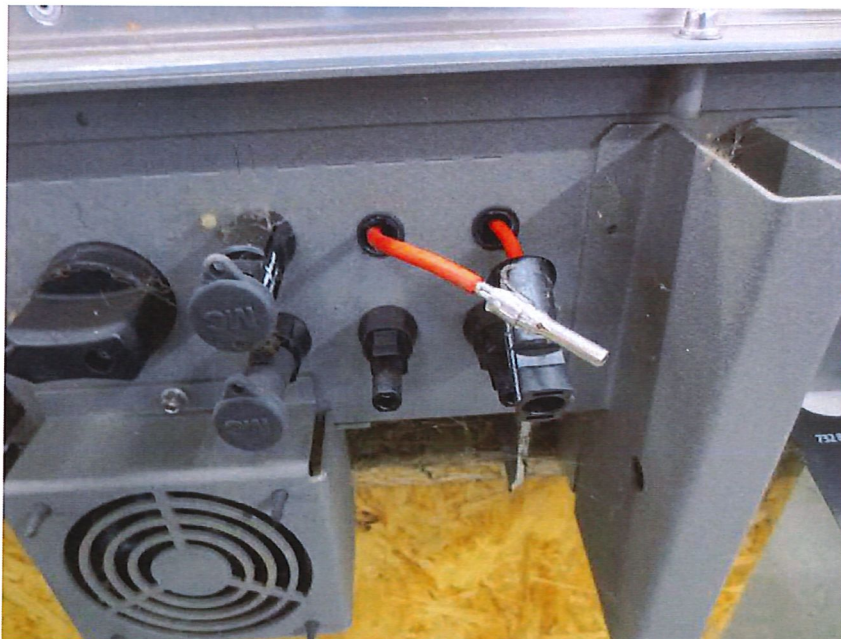
2. Bei Anlieferung beschädigte DC Buchsen

Nach Überprüfung wurde festgestellt, dass die RS485 Kommunikationsschnittstelle durch eine externe Überspannung auf dem Datenbus beschädigt wurde zudem weisen die DC-Anschlussbuchsen einen Defekt auf.

Die Schadensursache ist auf ein externes Ereignis zurückzuführen.

Durch Erneuerung der defekten Komponenten ist der Wechselrichter auf Bauteilebene reparabel.

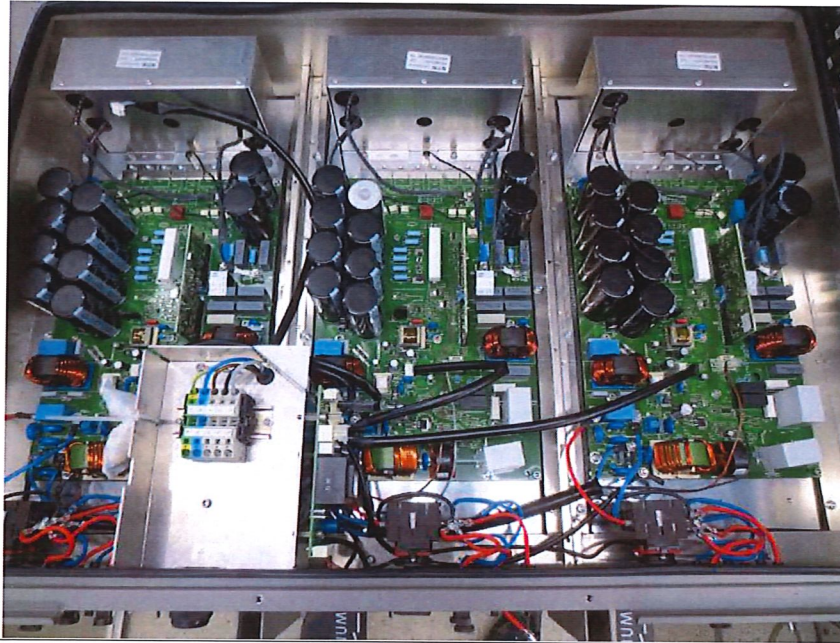
3. Geöffnetes Gerät

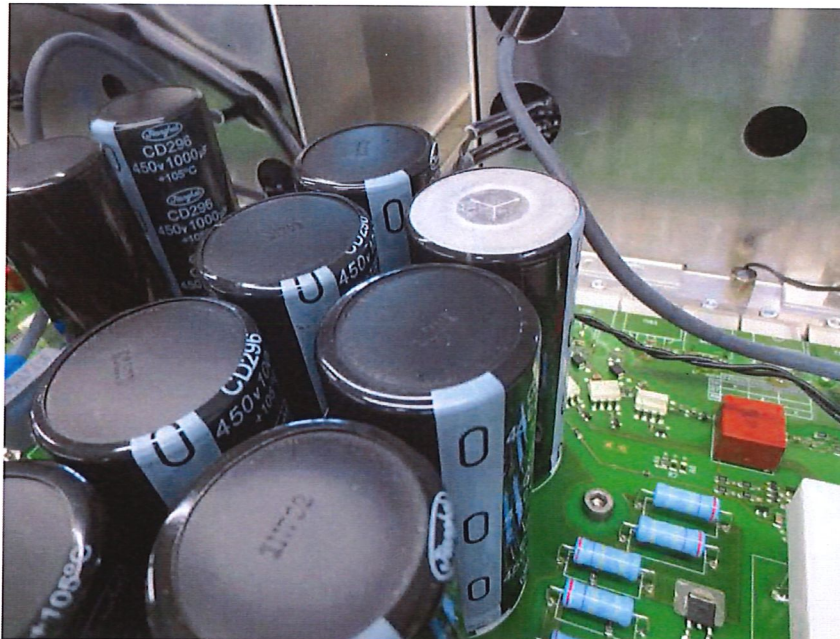
4. Verbrauchte/gealterte Elektrolytkondensatoren

Ohne komplette Überarbeitung kann keine Gewährleistung auf dauerhaft reibungslosen Betrieb gegeben werden, da diverse Komponenten bereits messtechnischen Verschleiß aufweisen.

Es wird dringend eine Wartung sowie Erneuerung sämtlicher altersbedingt kritischen Komponenten (Elektrolytkondensatoren, Wärmeleitpaste) empfohlen.

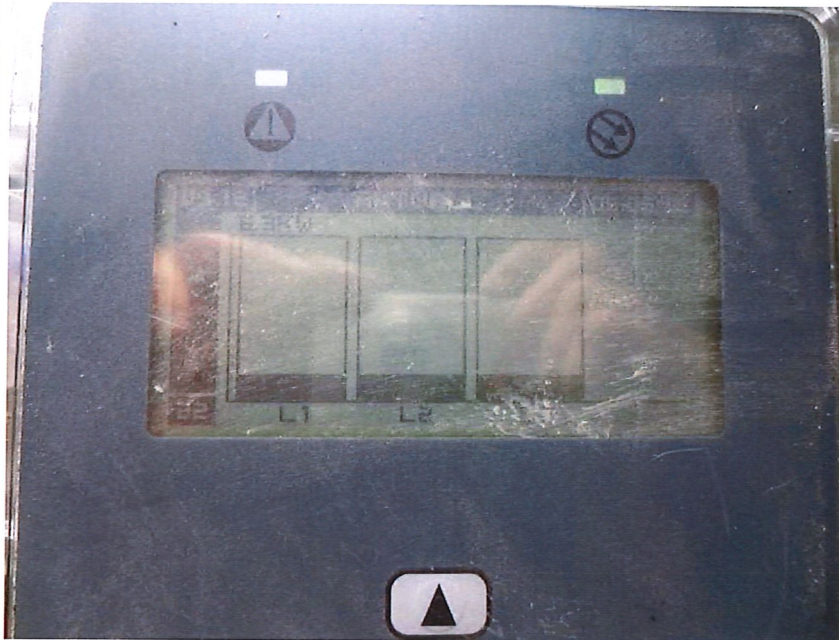
5. Wechselrichter in Betrieb

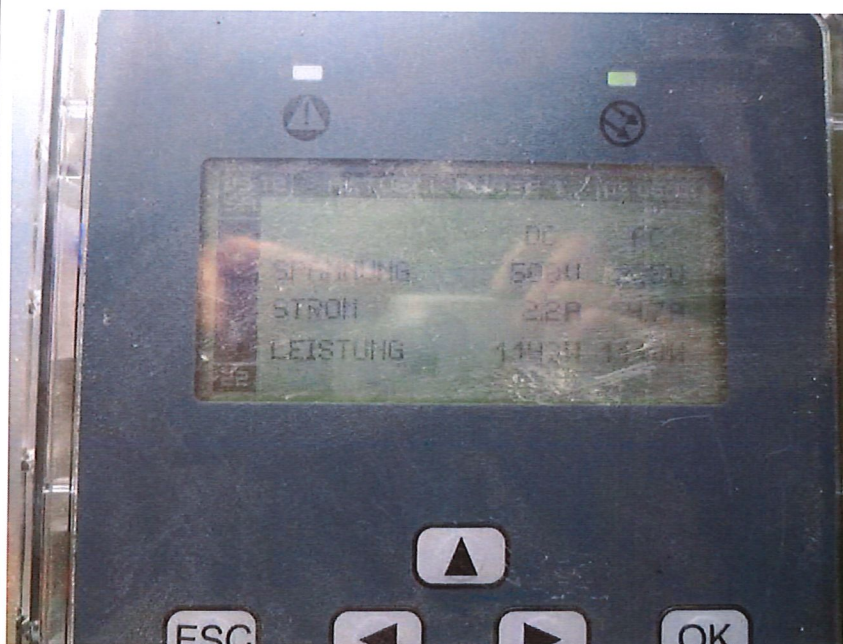
6. Leistungsteil 1 in Betrieb

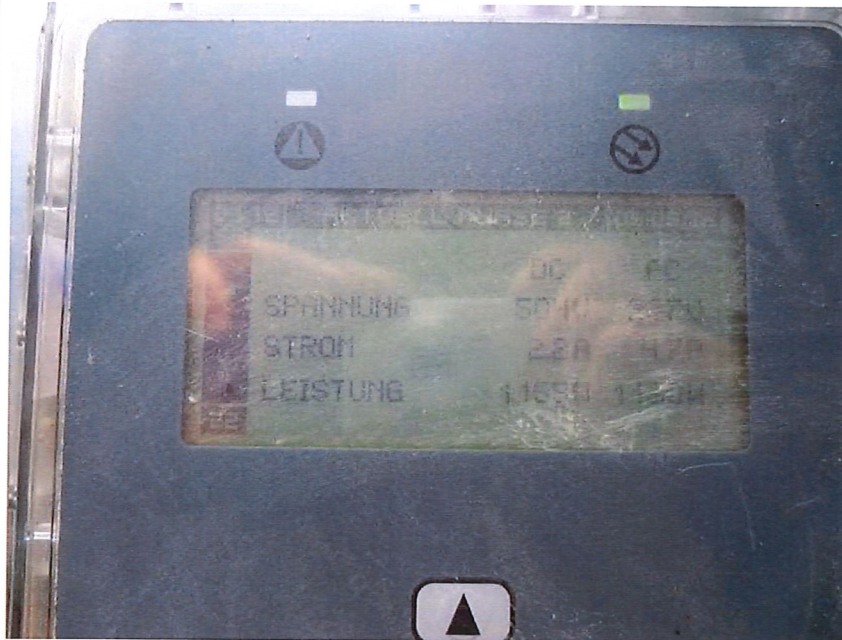
7. Leistungsteil 2 in Betrieb

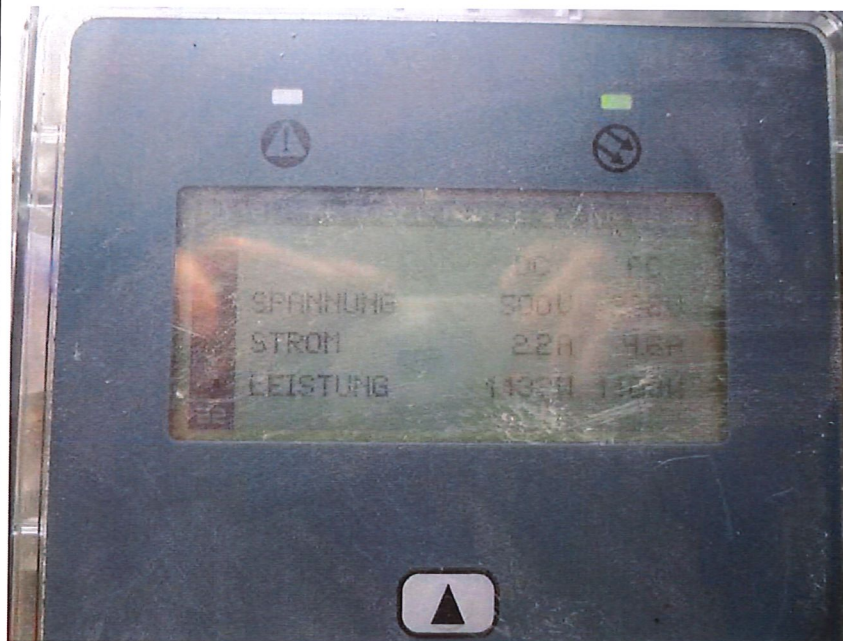
8. Leistungsteil 3 in Betrieb
