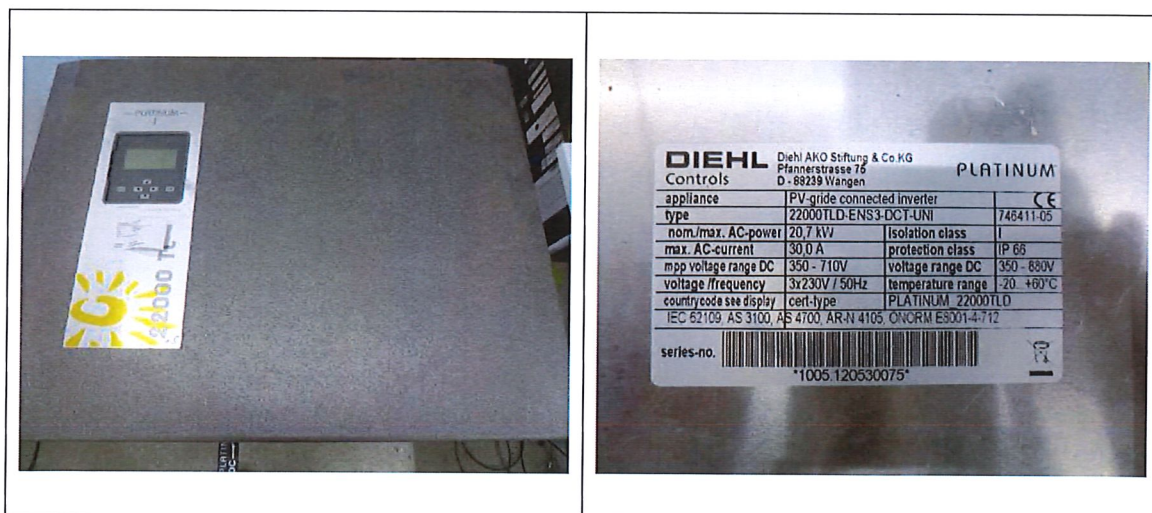
Bilder Gehäuse & Typenschild

Hersteller	Platinum
Typ / Bezeichnung	22000TLD-ENS3-DCT-Uni
Seriennummer	1005120530075
Betriebsstunden	
Fehlerbeschreibung	Keine Fehlerbeschreibung

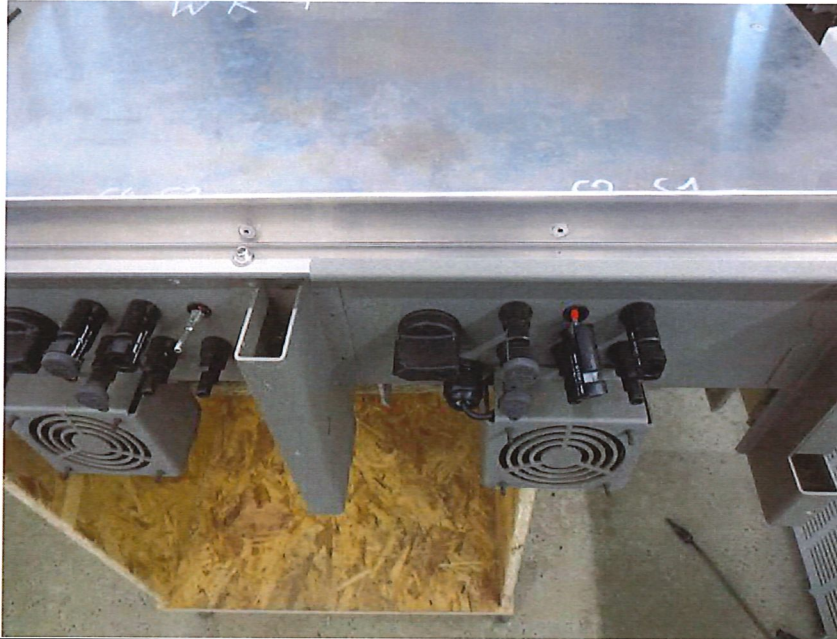
1. Bei Anlieferung defekte DC Buchsen

Nach Überprüfung wurde festgestellt, dass die RS485 Kommunikationsschnittstelle durch eine externe Überspannung auf dem Datenbus beschädigt wurde zudem weisen die DC-Anschlussbuchsen einen Defekt auf.

Durch Erneuerung der defekten Komponenten ist der Wechselrichter auf Bauteilebene reparabel.
